## 第三方車輛鑑定報告書

報告書序號: 2112233661

品牌/車型: 保時捷 Cayenne Turbo

鑑定日期: 2023-12-21

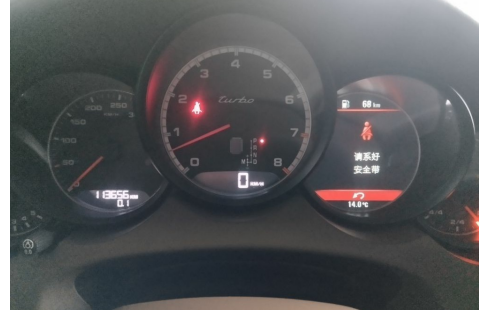
儀表板

儀表里程數: 113656 km

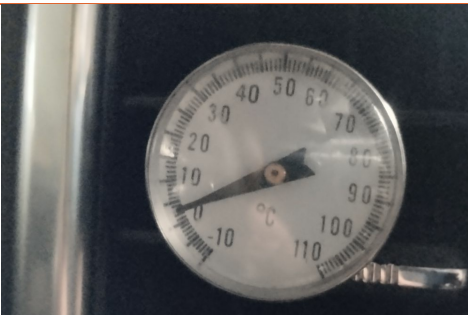
冷氣溫度

冷氣溫度: 3°C

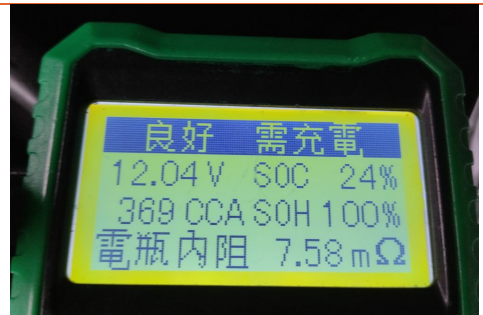
電瓶電壓

電瓶電壓: 12V
