## 第三方車輛鑑定報告書

報告書序號: 1403249762

品牌/車型: 特斯拉 Model 3

鑑定日期: 2024-03-14

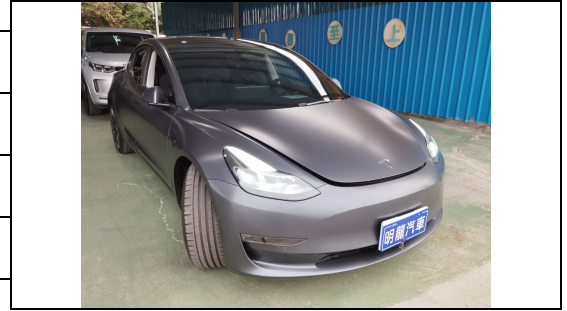
A1 左前葉子板	B1 右前葉子板
	A2 左前門	B2 右前門
	A3 左後門	B3 右後門
	A4 左戶定	B4 右戶定
	A5 左前輪胎/左前輪框 胎紋深度:9	B5 右前輪胎 /右前輪框 胎紋深度:9/ 刮傷:小
	A6 左後輪胎/左後輪框 胎紋深度:9	B6 右後輪胎 /右後輪框 胎紋深度:9
	A7 左後葉子板	B7 右後葉子板
<p>外觀損傷大小說明</p> <p>微: 不滿一指大小的程度</p> <p>小: 不滿一手掌大小的程度</p> <p>中: 不滿兩手掌大小的程度</p> <p>大: 兩手掌大小以上的程度</p>	1 前保桿	4 車頂
	2 引擎蓋	5 行李箱蓋
	3 前擋風玻璃 飛石痕:小	6 後保桿
<p>其他說明:</p> <p>【全車外觀】:全車貼膜:有【註記】烤漆無法辨識。</p>

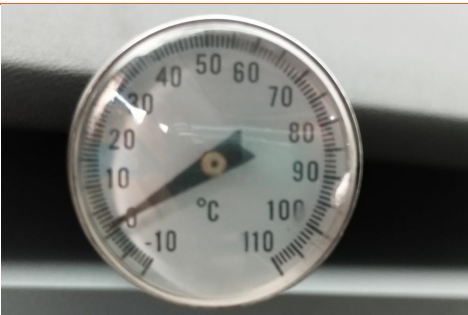
冷氣溫度

冷氣溫度: 1°C

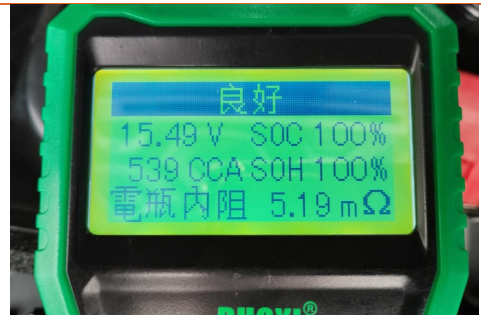
電瓶電壓

電瓶電壓: 15.4V
