# 台灣超級鑑定

## 第三方車輛鑑定報告書

報告書序號: 2902246258

品牌/車型: 路華 Defender

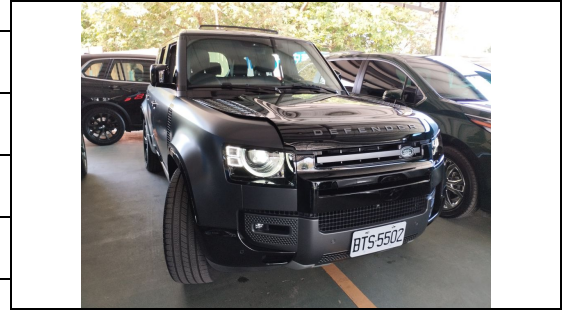
A1 左前葉子板	B1 右前葉子板
	A2 左前門	B2 右前門
	A3 左後門	B3 右後門
	A4 左戶定	B4 右戶定
	A5 左前輪胎/左前輪框 胎紋深度:9	B5 右前輪胎 /右前輪框 胎紋深度:9
	A6 左後輪胎/左後輪框 胎紋深度:9	B6 右後輪胎 /右後輪框 胎紋深度:9
	A7 左後葉子板	B7 右後葉子板
外觀損傷大小說明 微: 不滿一指大小的程度 小: 不滿一手掌大小的程度 中: 不滿兩手掌大小的程度 大: 兩手掌大小以上的程度	1 前保桿	4 車頂
	2 引擎蓋	5 行李箱蓋
	3 前擋風玻璃	6 後保桿

【註記】左/右前葉、左/右前門、左/右後門、左/右後葉貼膜 烤漆無法辨識

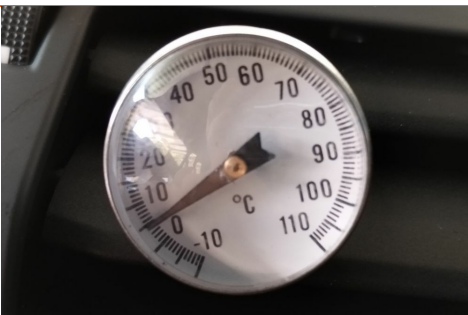
冷氣溫度

冷氣溫度: 4°C

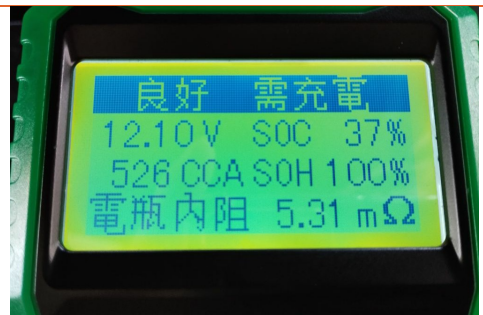
電瓶電壓

電瓶電壓: 12.1V
