第三方車輛鑑定報告書

品牌/車型: 賓士 C300

車身號碼: 55SWF4KB7GU142239

鑑定日期: 2024-03-14

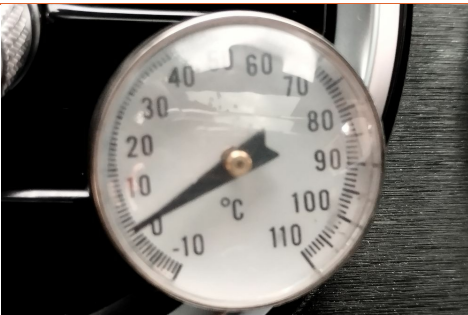
冷氣溫度

冷氣溫度: 2°C

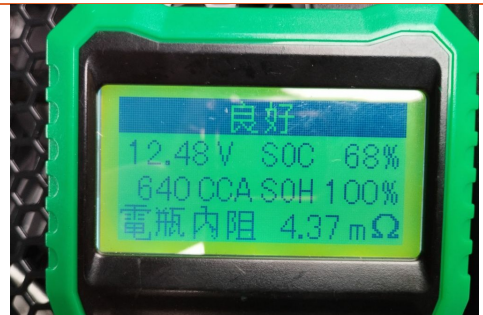
電瓶電壓

電瓶電壓: 12.4V
