第三方車輛鑑定報告書

報告書序號: 1104243694

品牌/車型: 賓士 GLK350

鑑定日期: 2024-04-11

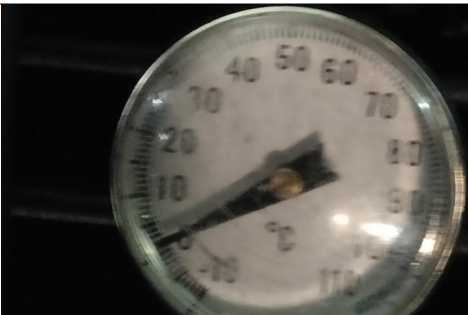
冷氣溫度

冷氣溫度: 1°C

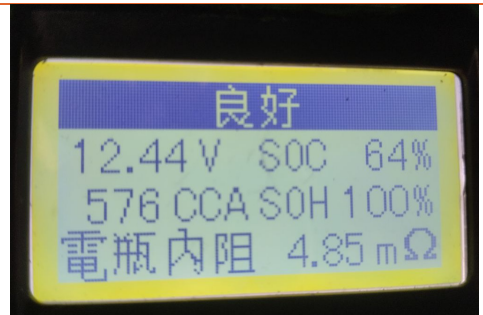
電瓶電壓

電瓶電壓: 12.4V

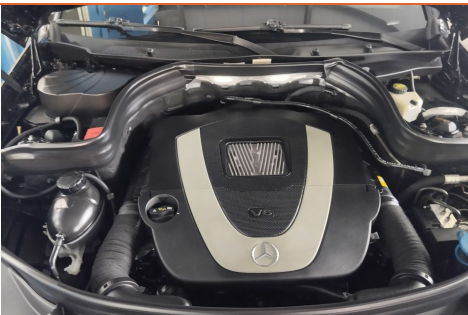
引擎室

引擎機件: 正常
