第三方車輛鑑定報告書

報告書序號: 1104243266

品牌/車型: 豐田 Hilux

鑑定日期: 2024-04-11

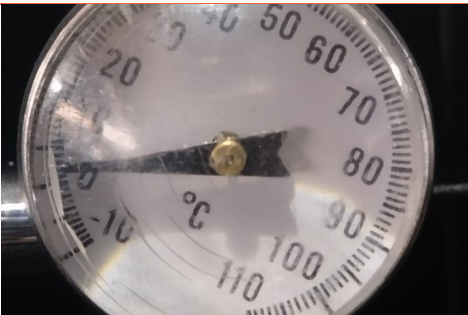
冷氣溫度

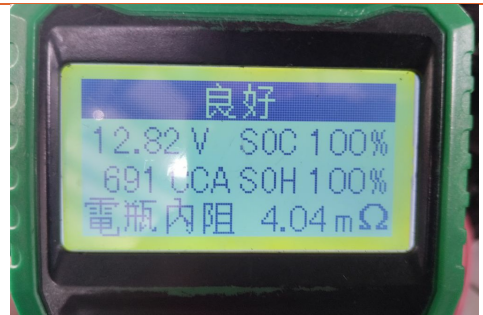
電瓶電壓
