第三方車輛鑑定報告書

高級車鑑定報告書

報告書序號: 1104243016

品牌/車型: 賓士 V250d

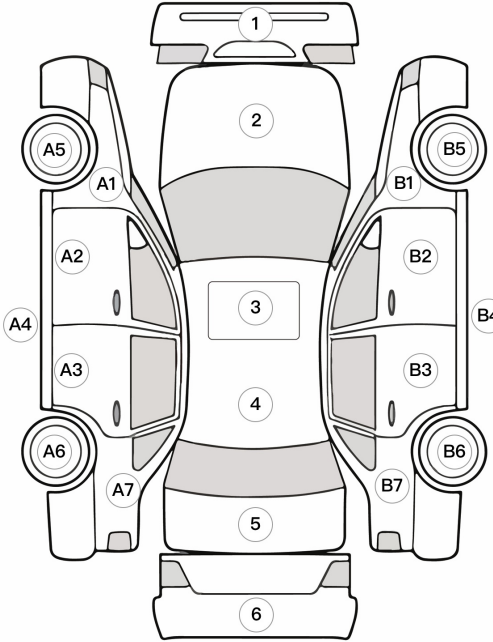
車體狀態細節-外觀

A1 左前葉子板	B1 右前葉子板
	A2 左前門 烤漆:有	B2 右前門 凹痕:小
	A3 左後門	B3 右後門
	A4 左戶定	B4 右戶定
	A5 左前輪胎/左前輪框 胎紋深度:9	B5 右前輪胎 /右前輪框 胎紋深度:9
	A6 左後輪胎/左後輪框 胎紋深度:7	B6 右後輪胎 /右後輪框 胎紋深度:7
	A7 左後葉子板	B7 右後葉子板 烤漆:有
外觀損傷大小說明 微: 不滿一指大小的程度 小: 不滿一手掌大小的程度 中: 不滿兩手掌大小的程度 大: 兩手掌大小以上的程度	1 前保桿	4 車頂
	2 引擎蓋 烤漆:有	5 行李箱蓋 烤漆:有
	3 前擋風玻璃 飛石痕:小	6 後保桿
其他說明: 【註記】

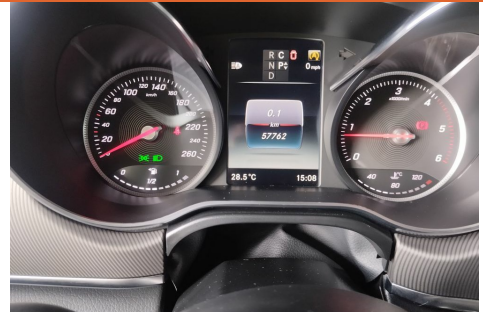
儀表板

儀表里程數: 57762 km

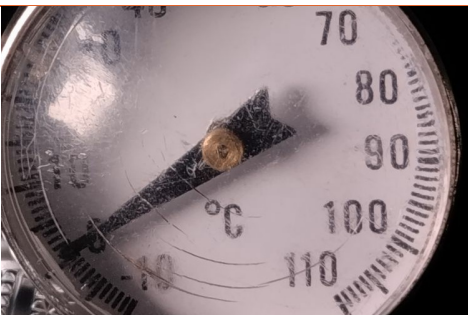
冷氣溫度

冷氣溫度: 1°C

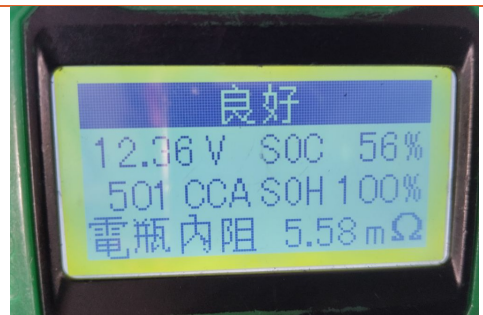
電瓶電壓

電瓶電壓: 12.3V

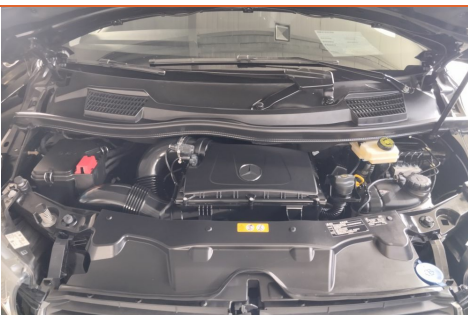
引擎室

引擎機件: 正常
