## 第三方車輛鑑定報告書

## TSI Vehicle Appraisal Report

報告書序號: 1804246679

品牌/車型: 極致 Q30

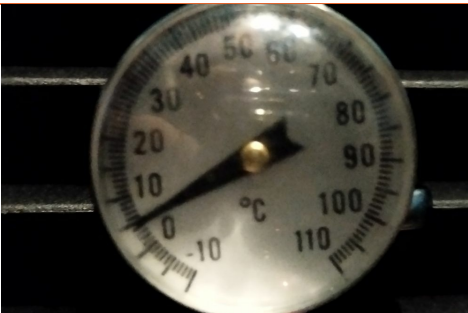
冷氣溫度

冷氣溫度: 5°C

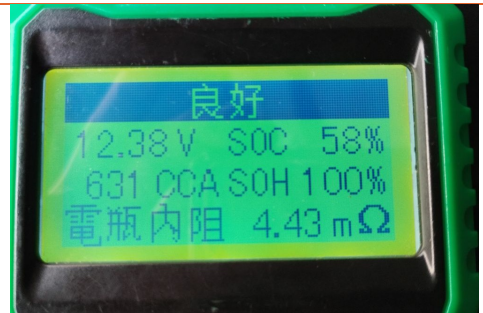
電瓶電壓

電瓶電壓: 12.3V
