## 第三方車輛鑑定報告書

## TSI Vehicle Appraisal Report

報告書序號: 1804240767

品牌/車型: 保時捷 Cayman

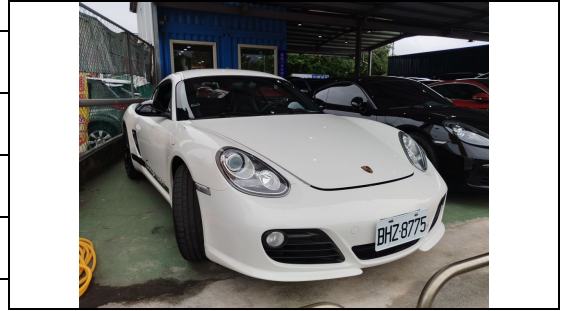
## 車體狀態細節-外觀

A1 左前葉子板	B1 右前葉子板
	A2 左前門	B2 右前門
	A3 左後門	B3 右後門
	A4 左戶定	B4 右戶定
	A5 左前輪胎/左前輪框 胎紋深度:1	B5 右前輪胎 /右前輪框 胎紋深度:1
	A6 左後輪胎/左後輪框 胎紋深度:3	B6 右後輪胎 /右後輪框 胎紋深度:3
	A7 左後葉子板	B7 右後葉子板
<p>外觀損傷大小說明 微：不滿一指大小的程度 小：不滿一手掌大小的程度 中：不滿兩手掌大小的程度 大：兩手掌大小以上的程度</p>	1 前保桿 飛石痕:小,底部刮痕:小	4 車頂
	2 引擎蓋 飛石痕:小	5 行李箱蓋
	3 前擋風玻璃 飛石痕:小	6 後保桿
<p>其他說明： 【註記】</p>

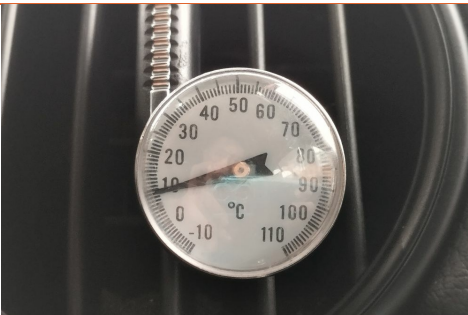
冷氣溫度

冷氣溫度: 10°C

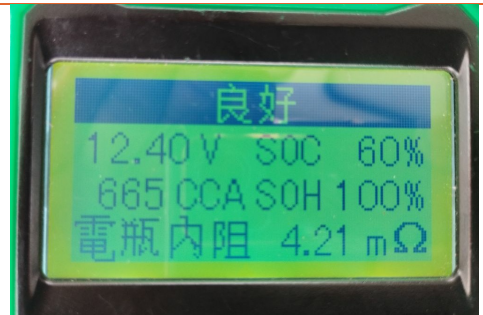
電瓶電壓

電瓶電壓: 12.4V

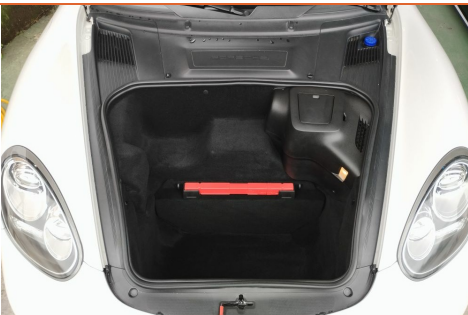
引擎室

引擎機件: 正常
