第三方車輛鑑定報告書

報告書序號: 1804245792

品牌/車型: 保時捷 Cayenne

鑑定日期: 2024-04-18

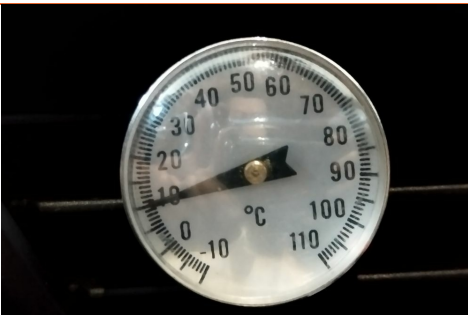
冷氣溫度

冷氣溫度: 10°C

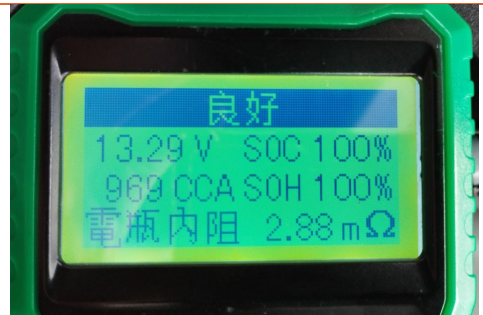
電瓶電壓

電瓶電壓: 13.2V
