第三方車輛鑑定報告書

報告書序號: 1104242010

品牌/車型: 寶馬 528i

車身號碼: WBAXG3103DDW42010

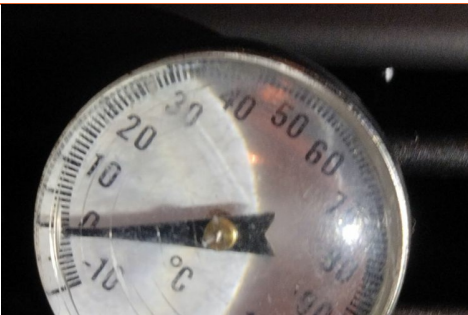
冷氣溫度

冷氣溫度: -1°C

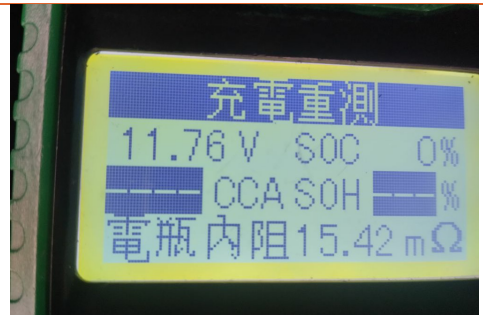
電瓶電壓

電瓶電壓: 11.7V

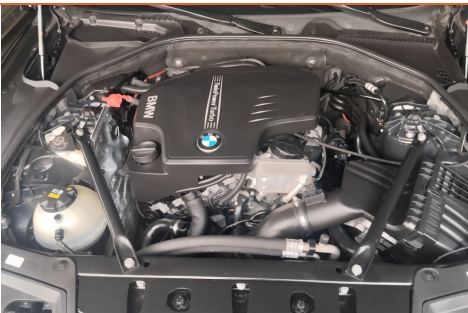
引擎室

引擎機件: 需維修
