## 第三方車輛鑑定報告書

## TSI Vehicle Appraisal Report

報告書序號: 2504246795

品牌/車型: 速霸陸 XV

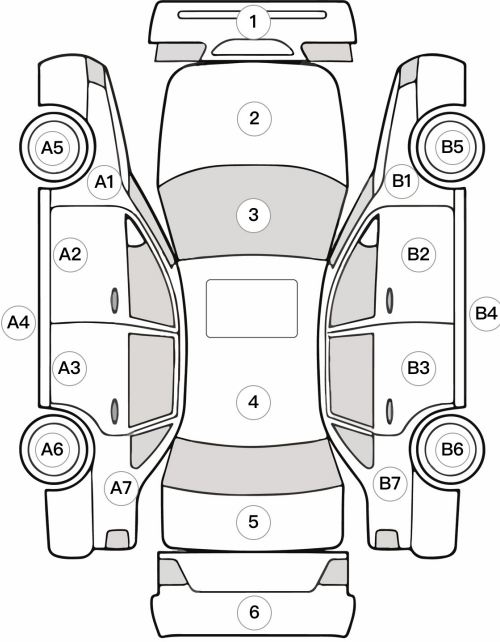
## 車體狀態細節-外觀

A1 左前葉子板	B1 右前葉子板
	A2 左前門	B2 右前門
	A3 左後門	B3 右後門 凹痕:小
	A4 左戶定	B4 右戶定
	A5 左前輪胎/左前輪框 胎紋深度:9	B5 右前輪胎 /右前輪框 胎紋深度:9
	A6 左後輪胎/左後輪框 胎紋深度:9	B6 右後輪胎 /右後輪框 胎紋深度:9
	A7 左後葉子板	B7 右後葉子板
外觀損傷大小說明 微: 不滿一指大小的程度 小: 不滿一手掌大小的程度 中: 不滿兩手掌大小的程度 大: 兩手掌大小以上的程度	1 前保桿	4 車頂
	2 引擎蓋	5 行李箱蓋
	3 前擋風玻璃	6 後保桿

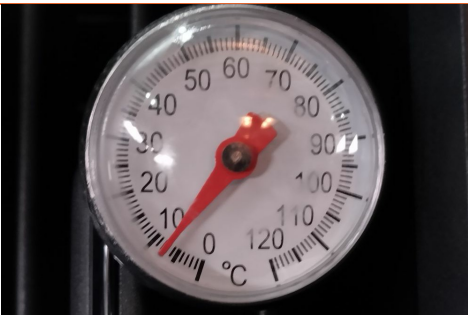
冷氣溫度

冷氣溫度: 7°C

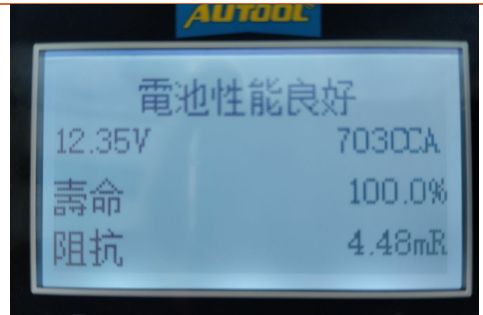
電瓶電壓

電瓶電壓: 12.3V
