第三方車輛鑑定報告書

報告書序號: 0205240276

品牌/車型: 福特 Ranger

鑑定日期: 2024-05-02

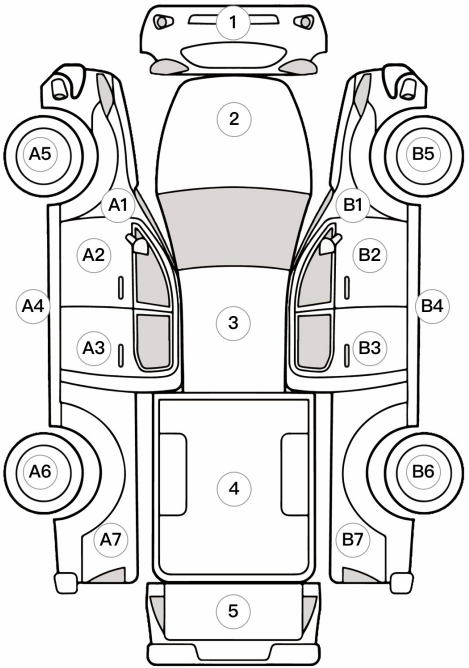
車體狀態細節-外觀

A1 左前葉子板	B1 右前葉子板 烤漆:有
	A2 左前門 烤漆:有	B2 右前門
	A3 左後門	B3 右後門
	A4 左戶定	B4 右戶定
	A5 左前輪胎/左前輪框 胎紋深度:7	B5 右前輪胎 /右前輪框 胎紋深度:7
	A6 左後輪胎/左後輪框 胎紋深度:5	B6 右後輪胎 /右後輪框 胎紋深度:5/ 刮傷:小
	A7 左後葉子板 烤漆:有	B7 右後葉子板 刮傷:小,凹痕 :小
	1 前保桿 刮傷:小	4 車斗
外觀損傷大小說明 微: 不滿一指大小的程度 小: 不滿一手掌大小的程度 中: 不滿兩手掌大小的程度 大: 兩手掌大小以上的程度	2 引擎蓋 烤漆:有	5 後保桿
	3 車頂/前擋風玻璃 飛石痕:小	6

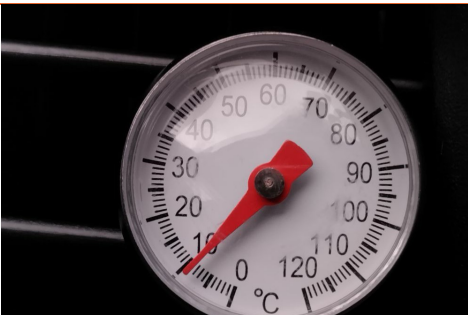
冷氣溫度

冷氣溫度: 9°C

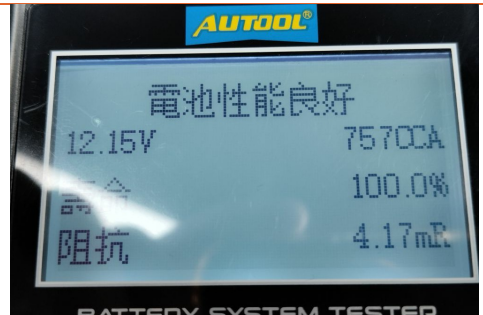
電瓶電壓

電瓶電壓: 12.1V
