## 第三方車輛鑑定報告書

報告書序號: 1804247374

品牌/車型: 寶馬 118i

鑑定日期: 2024-04-18

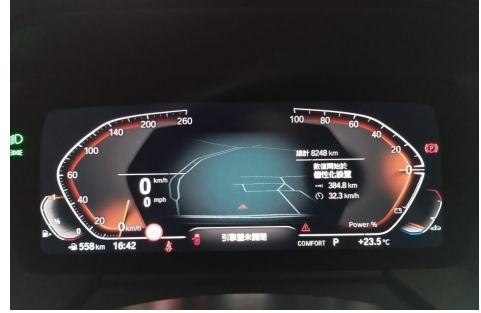
儀表板

儀表里程數: 8248 km

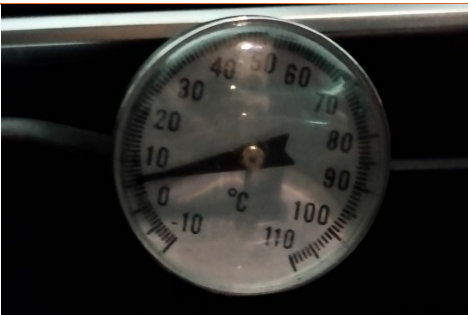
冷氣溫度

冷氣溫度: 5°C

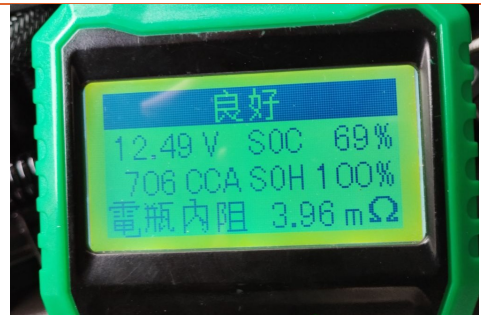
電瓶電壓

電瓶電壓: 12.4V
