中古車第三方安全憑證

U-Car Grading Report

自動車鑑定証

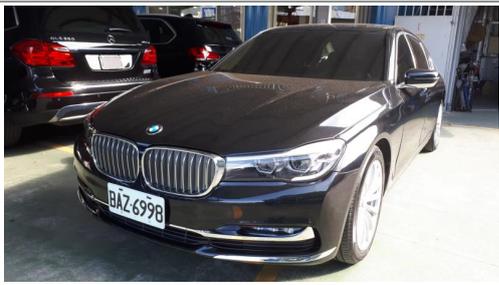
車輛狀態的細節

極小 <small>不滿500日圓硬幣大小的程度</small>	小 <small>不滿卡片大小的程度</small>	中 <small>不滿A4尺寸的程度</small>	大 <small>A4尺寸以上</small>	少許 <small>5~6個</small>	多數 <small>7個以上</small>
胎痕深度 9				胎痕深度 9	
胎痕深度 9				胎痕深度 9	
曾烤漆 有				凹痕 輕微 部分	
龜裂、磨傷 小 彈性疲乏 有
