GOO 鑑定

U-Car Grading Report

自動車鑑定証

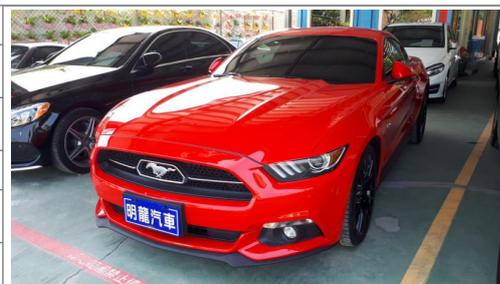
車輛狀態的細節						
極小	小	中	大	少許	多數	
不滿500日圓硬幣大小的程度	不滿卡片大小的程度	不滿A4尺寸的程度	A4尺寸以上	5~6個	7個以上	
飛石刮傷 部分						<車窗類的狀態> 前檔玻璃 飛石刮傷 部分
胎痕深度 7						
胎痕深度 3
