# GOO 鑑定

U-Car Grading Report

## 自動車鑑定証

鑑定日期 / 2021.5.3  
Date

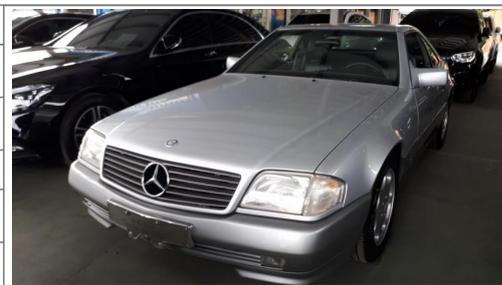
① 後底板&底橫樑 無	<b>車體結構圖</b> 	② 右/左後葉子板 無	③ 右/左側C(D)柱 無	④ 車頂/內支架 無	⑤ 右/左側戶定 無	⑥ 右/左後大樑 無	⑦ 右/左輪軸 無	⑧ 右/左側B柱 無	⑨ 防火牆 無	⑩ 後尾板 無	⑪ 右前大樑 無	⑫ 底盤/前底盤 無	⑬ 下水箱支架 無	⑭ 上水箱支架 無	⑮ 左前大樑 無	⑯ 避震器座 無	⑰ 右/左側A柱 無	⑱ 右/左側尾 無	⑲ 右/左前內飾板 無	⑳ 右/左側側樑 無
----------------	------------------	----------------	------------------	---------------	---------------	---------------	--------------	---------------	------------	------------	-------------	---------------	--------------	--------------	-------------	-------------	---------------	--------------	----------------	---------------

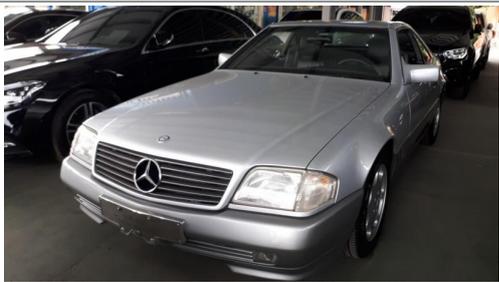
車輛狀態的細節						
極小	小	中	大	少許	多數	
不滿500日圓硬幣大小的程度	不滿卡片大小的程度	不滿A4尺寸的程度	A4尺寸以上	5~6個	7個以上	
						<特別記載事項> 全車曾烤漆 引擎 漏油 有  <車窗類的狀態> 前檔玻璃 飛石刮傷 部分  <燈光類(車燈等的狀態)> 左方向燈 破損 有
胎痕深度 9				胎痕深度 9		
胎痕深度 9				胎痕深度 9		
刮傷 輕微 部分
