中古車第三方安全憑證

U-Car Grading Report

自動車鑑定証

委託者 Principal			
委託人 / 車商名稱 Principal / Dealer	明龍汽車		
地址 Address	台北市北投區承德路6段505號		
車輛資料 Vehicle Information			
鑑定証號 Inspection number	C77921E1004		
車款・型號 Make / Type	賓士/Benz CLS-Class CLS63 AMG		
出廠日期 Model / Year	2014年	顏色 Colour	銀
引擎號碼 Engine number			
車身號碼 VIN Code	WDD2183921A138711		
儀表里程數 Mileage	44,432km	(註：里程數為鑑定時儀表顯示數字)	
總結報告 Vehicle Inspection Findings			
修復歷史 Body shell structure inspection	無	外觀钣件更換 Body & Stamping Parts	有 (請查閱其他頁次狀況確認表單)
機能件 Machine operation	正常	泡水跡象 Flood damaged trace	無
外觀表現 Body part inspection	★★★★★	內裝表現 Interior inspection	★★★★★
電瓶電壓 Battery voltage	12.1V	冷氣溫度 Air temperature	3度

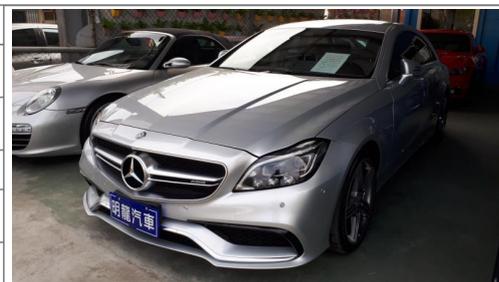
① 後底板&底橫樑 無	車體結構圖 	⑲ 右/左劍尾 無	⑱ 右/左前內龜板 無
② 右/左後葉子板 無		⑳ 右/左側側樑 無	⑳ 右/左側A柱 無
③ 右/左側C(D)柱 無			⑯ 避震器座 無
④ 車頂/內支架 無			⑮ 左前大樑 無
⑤ 右/左側戶定 無			⑭ 上水箱支架 無
⑥ 右/左後大樑 無		⑦ 右/左輪軸 無	⑪ 右前大樑 無
	⑧ 右/左側B柱 無	⑫ 底盤/前底盤 無	
	⑩ 後尾板 無		
	⑨ 防火牆 無

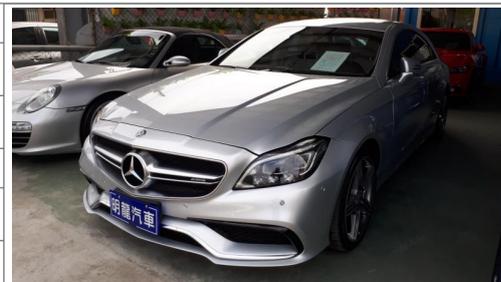
車輛狀態的細節						
極小	小	中	大	少許	多數	
不滿500日圓硬幣大小的程度	不滿卡片大小的程度	不滿A4尺寸的程度	A4尺寸以上	5~6個	7個以上	
	飛石刮傷 部分					<車窗類的狀態> 前擋玻璃 飛石刮傷 部分
胎痕深度 9				胎痕深度 9		
				邊緣刮傷 有		
換新 有				換新 有 邊緣刮傷 有		
胎痕深度 9				胎痕深度 9		
				曾烤漆 有
