GOO 鑑定

U-Car Grading Report

自動車鑑定証

委託者 Principal			
委託人 / 車商名稱 Principal / Dealer	明龍汽車		
地址 Address	台北市北投區承德路6段505號		
車輛資料 Vehicle Information			
鑑定証號 Inspection number	C77921E1001		
車款 · 型號 Make / Type	豐田/TOYOTA Yaris 雅力士 1.5		
出廠日期 Model / Year	2018年	顏色 Colour	白
引擎號碼 Engine number	2NRX292814		
車身號碼 VIN Code	NSP151-4043611		
儀表里程數 Mileage	38,629km	(註：里程數為鑑定時儀表顯示數字)

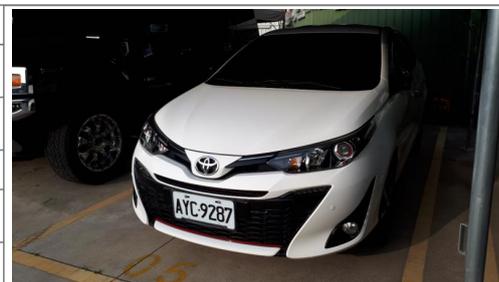
① 後底板&底橫樑 無	車體結構圖 	② 右/左後葉子板 無	③ 右/左側C(D)柱 無	④ 車頂/內支架 無	⑤ 右/左側戶定 無	⑥ 右/左後大樑 無	⑦ 右/左輪軸 無	⑧ 右/左側B柱 無	⑨ 防火牆 無	⑩ 後尾板 無	⑪ 右前大樑 無	⑫ 底盤/前底盤 無	⑬ 下水箱支架 無	⑭ 水箱支架 無	⑮ 左前大樑 無	⑯ 避震器座 無	⑰ 右/左側A柱 無	⑱ 右/左側尾 無	⑲ 右/左前內飾板 無	⑳ 右/左側側樑 無
----------------	------------------	----------------	------------------	---------------	---------------	---------------	--------------	---------------	------------	------------	-------------	---------------	--------------	-------------	-------------	-------------	---------------	--------------	----------------	---------------

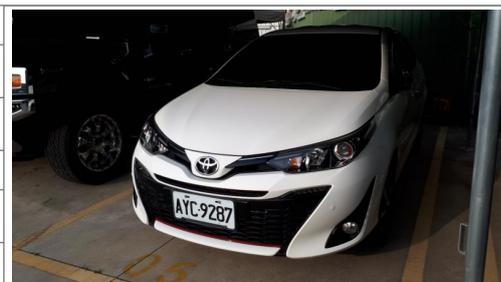
車輛狀態的細節						
極小	小	中	大	少許	多數	
不滿500日圓硬幣大小的程度	不滿卡片大小的程度	不滿A4尺寸的程度	A4尺寸以上	5~6個	7個以上	
						<車窗類的狀態> 前擋玻璃 飛石刮傷 部分
胎痕深度 5					胎痕深度 5	
胎痕深度 7					胎痕深度 7	
					凹痕 輕微
