U-Car Grading Report

自動車鑑定証

委託者 Principal			
委託人 / 車商名稱 Principal / Dealer	明龍汽車		
地址 Address	台北市北投區承德路6段505號		
車輛資料 Vehicle Information			
鑑定証號 Inspection number	C77921E1003		
車款・型號 Make / Type	寶馬/BMW 4 Series Coupe 雙門 428		
出廠日期 Model / Year	2015年	顏色 Colour	黑
引擎號碼 Engine number			
車身號碼 VIN Code	WBA3N3100GK484018		
儀表里程數 Mileage	61,678km	(註：里程數為鑑定時儀表顯示數字)	
總結報告 Vehicle Inspection Findings			
修復歷史 Body shell structure inspection	無	外觀钣件更換 Body & Stamping Parts	無
機能件 Machine operation	正常	泡水跡象 Flood damaged trace	無
外觀表現 Body part inspection	★★★★★	內裝表現 Interior inspection	★★★★★
電瓶電壓 Battery voltage	12.4V	冷氣溫度 Air temperature	-1度

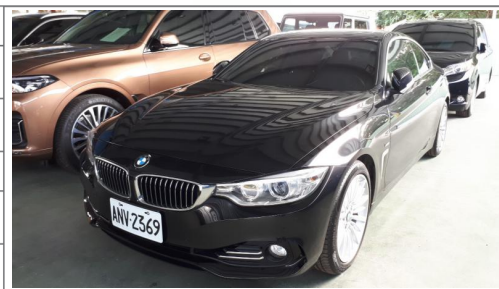
① 後底板&底橫樑 無	車體結構圖 				①9 右/左劍尾 無	①8 右/左前內飾板 無
② 右/左後葉子板 無					②0 右/左側側樑 無	①7 右/左側A柱 無
③ 右/左側C(D)柱 無	④ 車頂/內支架 無	①6 避震器座 無				
⑤ 右/左側戶定 無	⑥ 右/左後大樑 無	①5 左前大樑 無				
⑦ 右/左輪軸 無	⑧ 右/左側B柱 無	①4 上水箱支架 無				
⑨ 防火牆 無	⑩ 後尾板 無	①3 下水箱支架 無				
⑪ 右前大樑 無	⑫ 底盤/前底盤 無
