U-Car Grading Report

自動車鑑定証

| 鑑定証號 Inspection number | C77722C1405 | | |
| 車款・型號 Make / Type | 賓士/Benz GLC-Class 2.0 | | |

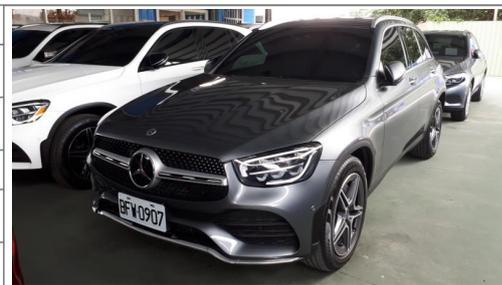
| 修復歷史 Body shell structure inspection | 無 | 外觀钣件更換 Body & Stamping Parts | 無 |

| ① 後底板&底橫樑 無 | 車體結構圖 | ⑲ 右/左劍尾 無 | ⑱ 右/左前內龜板 無 |
| ② 右/左後葉子板 無 | | ⑳ 右/左側側樑 無 | ⑳ 右/左側A柱 無 |
| ③ 右/左側C(D)柱 無 | | | ⑳ 避震器座 無 |
| ④ 車頂/內支架 無 | | | ⑮ 左前大樑 無 |
| ⑤ 右/左側戶定 無 | | | ⑭ 上水箱支架 無 |
| ⑥ 右/左後大樑 無 | | ⑦ 右/左輪軸 無 | ⑪ 右前大樑 無 |
| | ⑧ 右/左側B柱 無 | ⑫ 底盤/前底盤 無 | |
| | ⑨ 防火牆 無 | | |
| | ⑩ 後尾板 無 | | |

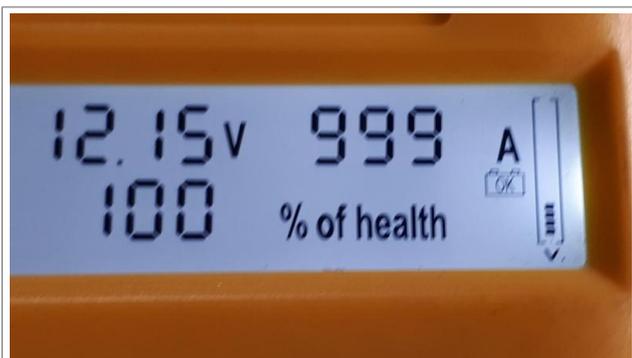
| 電瓶電壓 Battery voltage | 12.1V | 冷氣溫度 Air temperature | 4度 |
