# GOO 鑑定

U-Car Grading Report

# 自動車鑑定証

<b>委託者 Principal</b>			
委託人 / 車商名稱 Principal / Dealer	明龍汽車		
地址 Address	台北市北投區承德路6段505號		
<b>車輛資料 Vehicle Information</b>			
鑑定証號 Inspection number	C77622D2603		
車款・型號 Make / Type	奧迪/AUDI A6 2.0		
出廠日期 Model / Year	2020年	顏色 Colour	灰
引擎號碼 Engine number			
車身號碼 VIN Code	WAUZZZF24LN057137		
儀表里程數 Mileage	31,258km	(註：里程數為鑑定時儀表顯示數字)	
<b>總結報告 Vehicle Inspection Findings</b>			
修復歷史 Body shell structure inspection	無	外觀钣件更換 Body & Stamping Parts	無
機能件 Machine operation	正常	泡水跡象 Flood damaged trace	無
外觀表現 Body part inspection	★★★★★	內裝表現 Interior inspection	★★★★★
電瓶電壓 Battery voltage	12.4V	冷氣溫度 Air temperature	5度

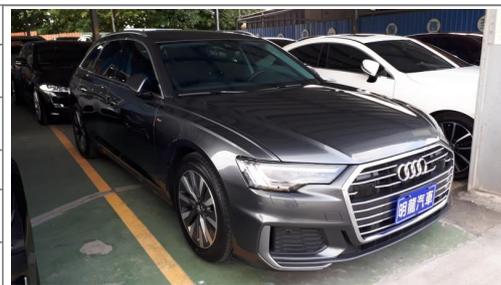
① 後底板&底橫樑 無	<b>車體結構圖</b> 	② 右/左後葉子板 無	③ 右/左側C(D)柱 無	④ 車頂/內支架 無	⑤ 右/左側戶定 無	⑥ 右/左後大樑 無	⑦ 右/左輪軸 無	⑧ 右/左側B柱 無	⑨ 防火牆 無	⑩ 後尾板 無	⑪ 右前大樑 無	⑫ 底盤/前底盤 無	⑬ 下水箱支架 無	⑭ 水箱支架 無	⑮ 左前大樑 無	⑯ 避震器座 無	⑰ 右/左側A柱 無	⑱ 右/左側劍尾 無	⑲ 右/左前內飾板 無	⑳ 右/左側側樑 無
----------------	------------------	----------------	------------------	---------------	---------------	---------------	--------------	---------------	------------	------------	-------------	---------------	--------------	-------------	-------------	-------------	---------------	---------------	----------------	---------------

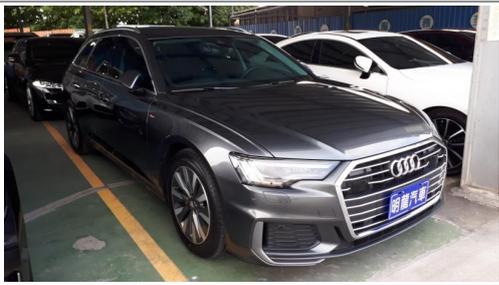
極小 <small>不滿500日圓硬幣大小的程度</small>	小 <small>不滿卡片大小的程度</small>	中 <small>不滿A4尺寸的程度</small>	大 <small>A4尺寸以上</small>	少許 <small>5~6個</small>	多數 <small>7個以上</small>
胎痕深度 9 磨損、小				胎痕深度 9	
胎痕深度 5				胎痕深度 5	
				曾烤漆 有
