U-Car Grading Report

自動車鑑定証

委託者 Principal			
委託人 / 車商名稱 Principal / Dealer	明龍汽車		
地址 Address	台北市北投區承德路6段505號		
車輛資料 Vehicle Information			
鑑定証號 Inspection number	C77522E0301		
車款・型號 Make / Type	賓士/Benz GLE250		
出廠日期 Model / Year	2018年	顏色 Colour	灰
引擎號碼 Engine number			
車身號碼 VIN Code	WDC1660041B122506		
儀表里程數 Mileage	76,228km	(註：里程數為鑑定時儀表顯示數字)	
總結報告 Vehicle Inspection Findings			
修復歷史 Body shell structure inspection	有 輕微	外觀钣件更換 Body & Stamping Parts	有 (請查閱其他頁次狀況確認表單)
機能件 Machine operation	正常	泡水跡象 Flood damaged trace	無
外觀表現 Body part inspection	★★★★★	內裝表現 Interior inspection	★★★★★
電瓶電壓 Battery voltage	12.5V	冷氣溫度 Air temperature	2度

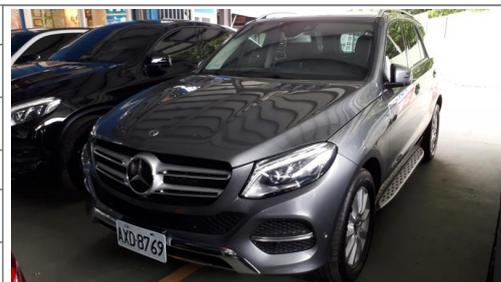
① 後底板&底橫樑 無	車體結構圖 	①9 右/左劍尾 無	①8 右/左前內龜板 無
② 右/左後葉子板 無		②0 右/左側側樑 無	①7 右/左側A柱 無
③ 右/左側C(D)柱 無			①6 避震器座 無
④ 車頂/內支架 無			①5 左前大樑 無
⑤ 右/左側戶定 無			①4 上水箱支架 換新
⑥ 右/左後大樑 無		⑦ 右/左輪軸 無	⑧ 右/左側B柱 無
	⑩ 後尾板 無	⑪ 右前大樑 無	⑫ 底盤/前底盤 無
			⑬ 下水箱支架 換新

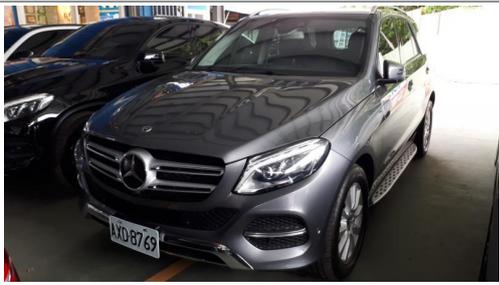
車輛狀態的細節						
極小	小	中	大	少許	多數	
不滿500日圓硬幣大小的程度	不滿卡片大小的程度	不滿A4尺寸的程度	A4尺寸以上	5~6個	7個以上	
	換新 有 飛石刮傷 部分	飛石刮傷 部分	換新 有			<具修復歷史的地方> 下水箱支架補助 換新 上水箱支架 換新
胎痕深度 9				胎痕深度 9		
				邊緣刮傷 有		
胎痕深度 9				胎痕深度 9
