# Goo 鑑定

### U-Car Grading Report

# 自動車鑑定証

| 車款・型號<br>Make / Type | | 賓士/Benz CLA-Class CLA200 | | |

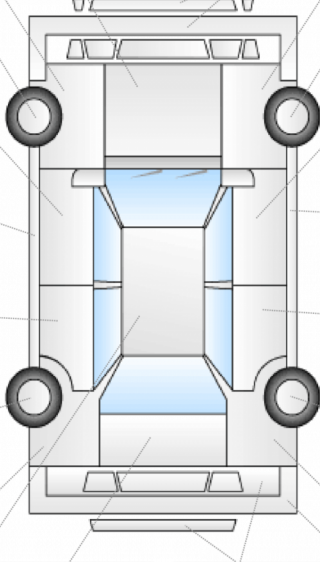
| 極小 | 不滿500日圓硬幣大小的程度 | 小 | 不滿卡片大小的程度 | 中 | 不滿A4尺寸的程度 | 大 | A4尺寸以上 | 少許 | 5~6個 | 多數 | 7個以上 |
|---|---|---|---|---|---|---|---|---|---|---|---|
| <div style="display: flex; justify-content: space-between;"> <div> <p>飛石刮傷 部分</p> <p>胎痕深度 3</p> <p>胎痕深度 3</p> <p>胎痕深度 3</p> <p>刮傷 輕微</p> </div> <div> <p>胎痕深度 3</p> <p>胎痕深度 3</p> <p>胎痕深度 3</p> <p>曾烤漆 有刮傷、凹痕 輕微</p> </div> <div> <p>&lt;特別記載事項&gt;<br/>鋁圈有研磨痕跡</p> <p>&lt;車窗類的狀態&gt;<br/>前擋玻璃 飛石刮傷 部分</p> </div> </div> | | | | | | | | | | | |

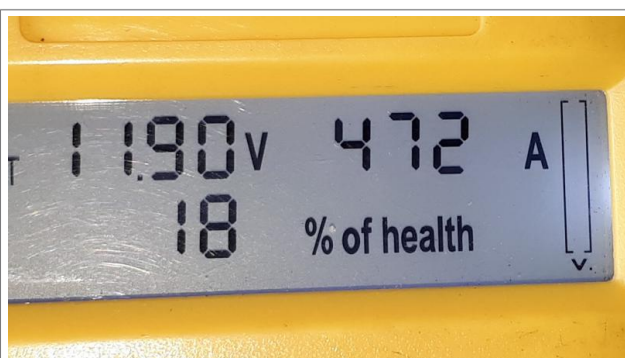
電瓶電壓

| 電瓶電壓<br>Battery voltage | | 11.9V | 冷氣溫度<br>Air temperature | 4度 |
