中古車第三方安全憑證

U-Car Grading Report

## 自動車鑑定証

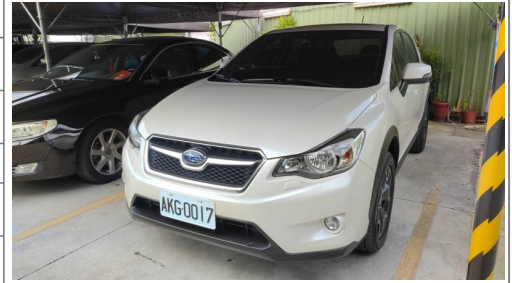
① 後底板&底橫樑 無	<b>車體結構圖</b> 				①9 右/左劍尾 無	①8 右/左前內飾板 無
② 右/左後葉子板 無					②0 右/左側剎車 無	①7 右/左側A柱 無
③ 右/左側C(D)柱 無					①6 避震器座 無	
④ 車頂/內支架 無					①5 左前大樑 無	
⑤ 右/左側戶定 無					①4 上水箱支架 無	
⑥ 右/左後大樑 無					①3 下水箱支架 無	
⑦ 右/左輪軸 無	⑧ 右/左側B柱 無	⑨ 防火牆 無	⑩ 後尾板 無	⑪ 右前大樑 無	⑫ 底盤/前底盤 無

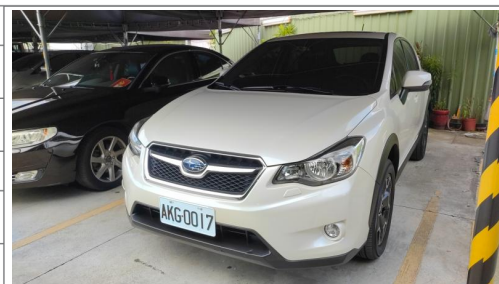
車輛狀態的細節						
極小	小	中	大	少許	多數	
不滿500日圓維修費大小的程度	不滿卡片大小的程度	不滿A4尺寸的程度	A4尺寸以上	5~6個	7個以上	
	飛石刮傷 部分	飛石刮傷 部分				<車窗類的狀態> 前擋玻璃 飛石刮傷 部分
胎痕深度 9			胎痕深度 9			
凹痕 中			刮傷、凹痕 輕微 部分			
凹痕 輕微			刮傷 輕微 邊緣刮傷 有			
胎痕深度 9			胎痕深度 9			
			曾烤漆 有			
	刮傷 輕微 部分	刮傷 輕微 部分				
			磨傷、傷痕 小
