第三方車輛鑑定報告書

報告書序號: 0911232704

品牌/車型: 賓利 Continental GT

車身號碼: SCBCE63W8AC062704

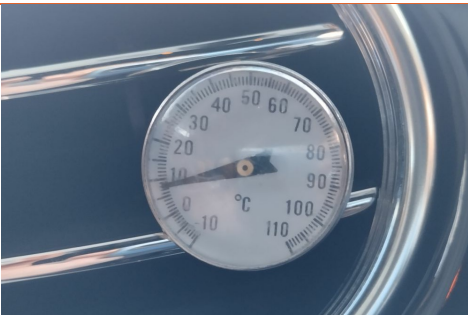
冷氣溫度

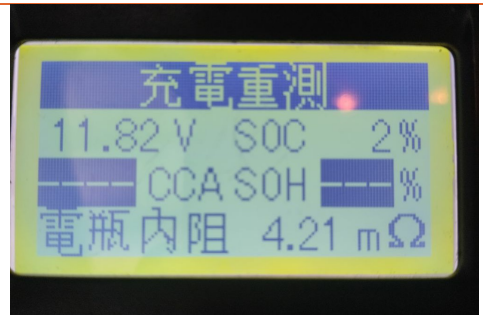
電瓶電壓
