第三方車輛鑑定報告書

報告書序號: 2902242322

品牌/車型: 捷豹 F-Type

鑑定日期: 2024-02-29

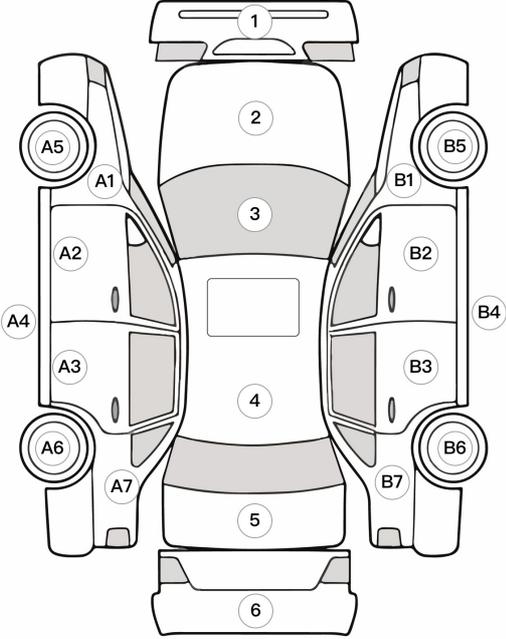
車體狀態細節-外觀

A1 左前葉子板	B1 右前葉子板
	A2 左前門	B2 右前門
	A3 左後門	B3 右後門
	A4 左戶定	B4 右戶定
	A5 左前輪胎/左前輪框 胎紋深度:9	B5 右前輪胎 /右前輪框 胎紋深度:9
	A6 左後輪胎/左後輪框 胎紋深度:9	B6 右後輪胎 /右後輪框 胎紋深度:9
	A7 左後葉子板	B7 右後葉子板
外觀損傷大小說明 微: 不滿一指大小的程度 小: 不滿一手掌大小的程度 中: 不滿兩手掌大小的程度 大: 兩手掌大小以上的程度	1 前保桿	4 車頂
	2 引擎蓋	5 行李箱蓋
	3 前擋風玻璃	6 後保桿
其他說明: 【註記】

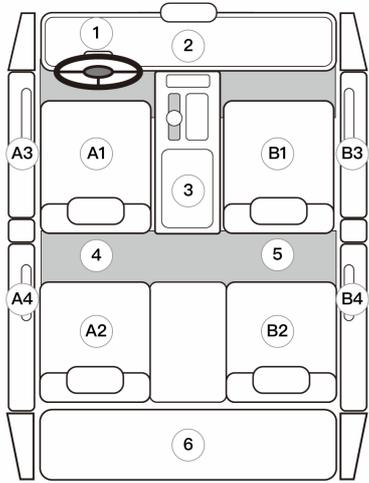
車體狀態細節-內裝

A1 左前座 磨損:小	B1 右前座 磨損:小
A2 左後座	B2 右後座
A3 左前門飾板	B3 右前門飾板
A4 左後門飾板	B4 右後門飾板
1 方向盤	4 地毯
2 儀表板	5 車頂蓬
3 扶手/排檔桿	6 後行李箱/音響架

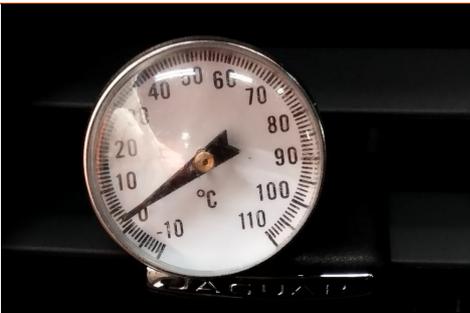
冷氣溫度

冷氣溫度: 2°C

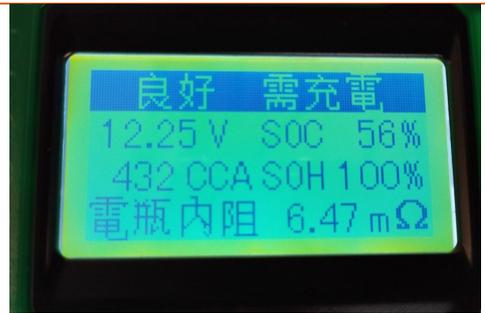
電瓶電壓

電瓶電壓: 12.2V
