## 第三方車輛鑑定報告書

## TSI Vehicle Appraisal Report

品牌/車型: 保時捷 Macan

鑑定日期: 2024-05-31

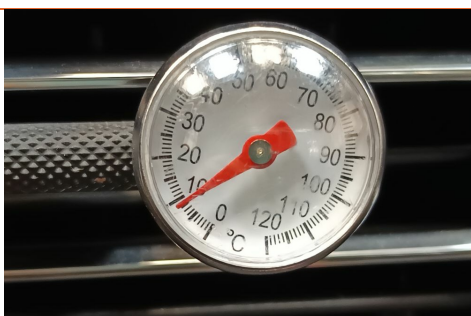
冷氣溫度

冷氣溫度: 9°C

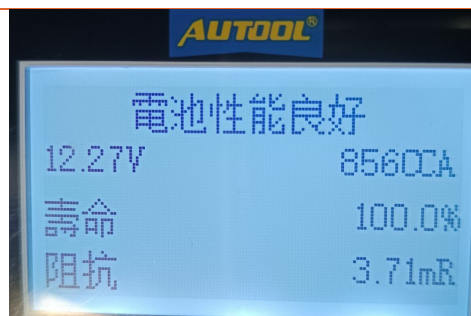
電瓶電壓

電瓶電壓: 12.2V
