## 第三方車輛鑑定報告書

報告書序號: 1909247589

品牌/車型: 瑪莎拉蒂 Levante

鑑定日期: 2024-09-19

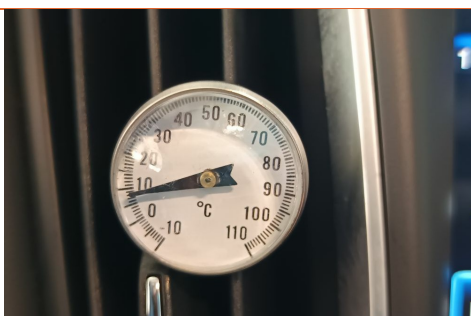
冷氣溫度

冷氣溫度: 8°C

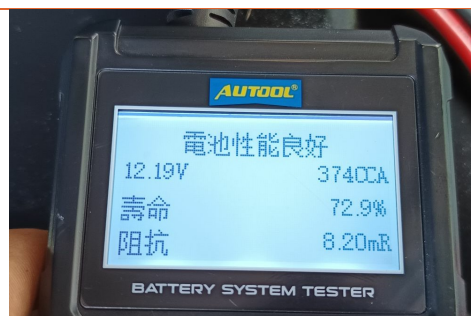
電瓶電壓

電瓶電壓: 12.1V
