## 第三方車輛鑑定報告書

報告書序號: 1710245840

品牌/車型: 賓利 Mulsanne

鑑定日期: 2024-10-17

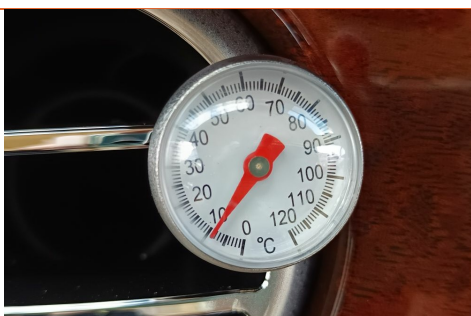
冷氣溫度

冷氣溫度: 9°C

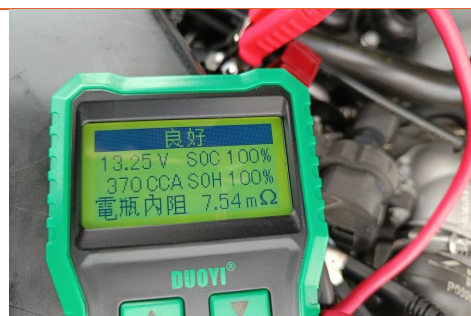
電瓶電壓

電瓶電壓: 13.2V

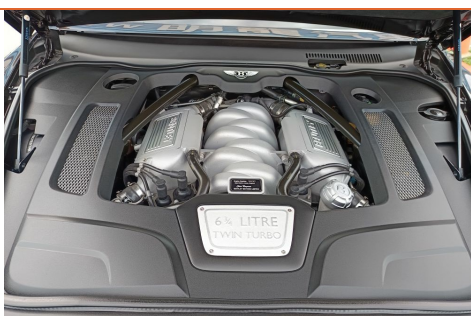
引擎室

引擎機件: 正常
