## 第三方車輛鑑定報告書

### TSI Vehicle Appraisal Report

報告書序號: 0711244428

品牌/車型: 福斯 Tiguan

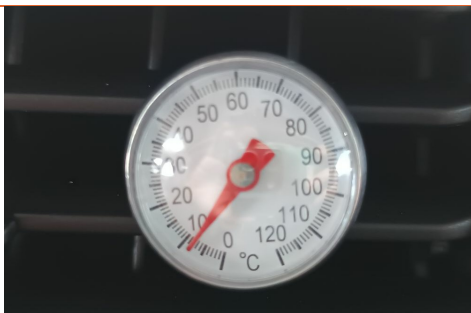
冷氣溫度

冷氣溫度: 8°C

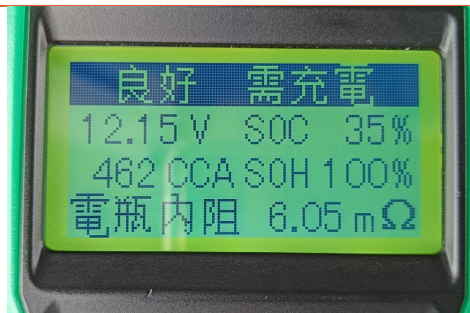
電瓶電壓

電瓶電壓: 12.1V
