## 第三方車輛鑑定報告書

## TSI Vehicle Appraisal Report

報告書序號: 2612244100

品牌/車型: 福特 Focus ST

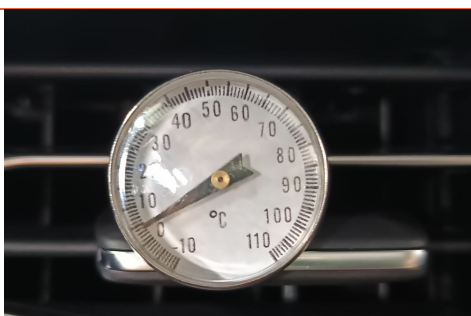
冷氣溫度

冷氣溫度: 4°C

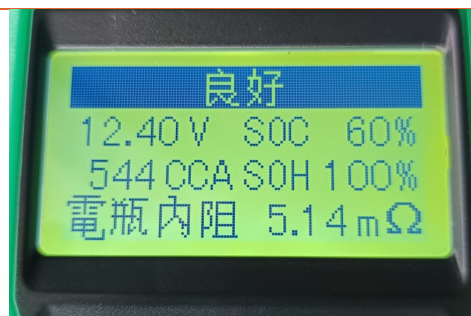
電瓶電壓

電瓶電壓: 12.4V
