## 第三方車輛鑑定報告書

### TSI Vehicle Appraisal Report

品牌/車型: 保時捷 Macan

鑑定日期: 2025-04-17

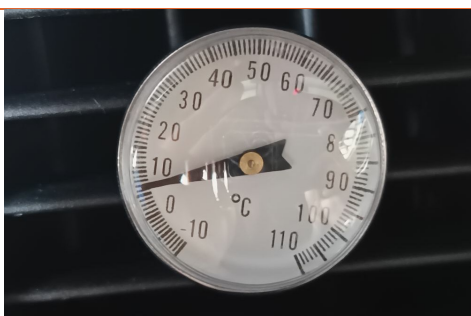
冷氣溫度

冷氣溫度: 7°C

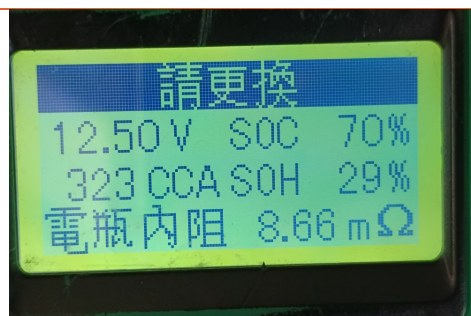
電瓶電壓

電瓶電壓: 12.5V
