## 第三方車輛鑑定報告書

## TSI Vehicle Appraisal Report

報告書序號: 0205254802

品牌/車型: 賓士 E300

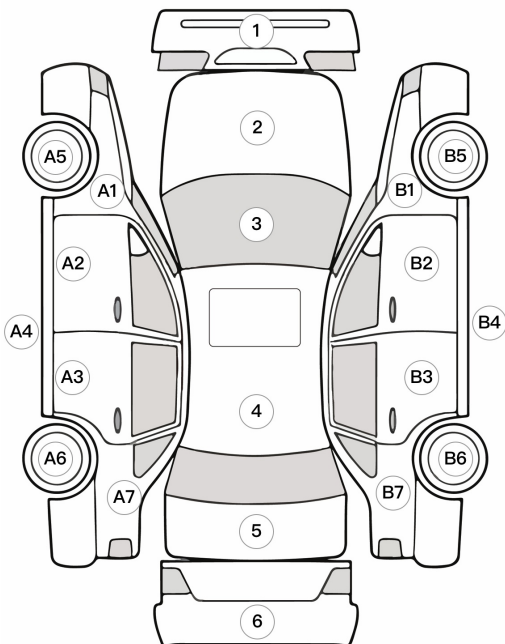
## 車體狀態細節-外觀

| | A5 左前輪胎/左前輪框<br>胎紋深度:9/ 刮傷:小 | B5 右前輪胎 /右前輪框<br>胎紋深度:9 |
| 2 引擎蓋<br>烤漆:有 | 5 行李箱蓋 | |

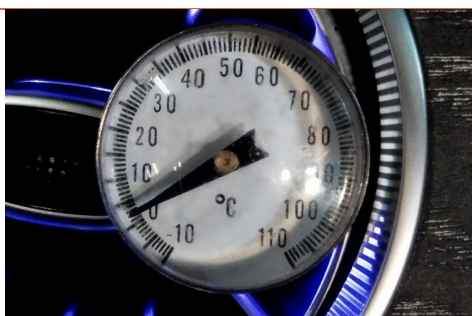
冷氣溫度

冷氣溫度: 2°C

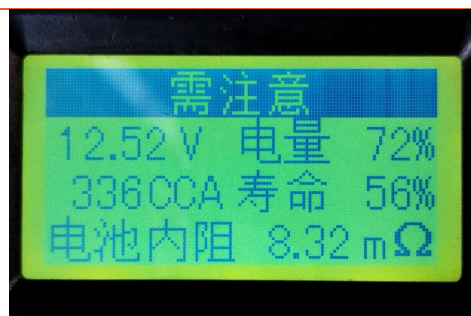
電瓶電壓

電瓶電壓: 12.5V
