## 第三方車輛鑑定報告書

## TSI Vehicle Appraisal Report

報告書序號: 0205255118

品牌/車型: 迷你 Countryman

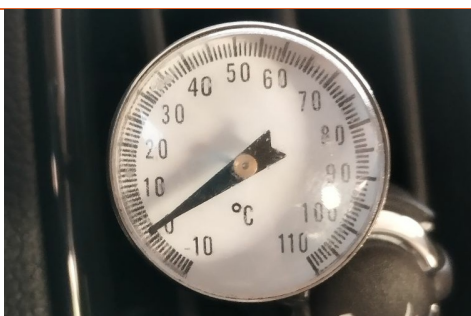
冷氣溫度

冷氣溫度: 2°C

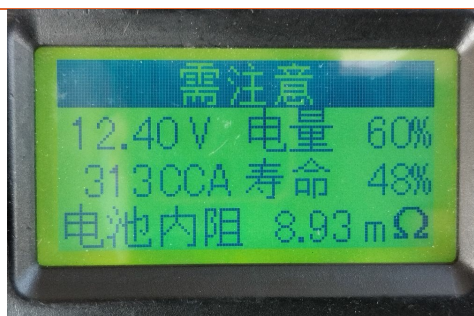
電瓶電壓

電瓶電壓: 12.4V
