## 第三方車輛鑑定報告書

### TSI Vehicle Appraisal Report

報告書序號: 0805255500

品牌/車型: 賓士 C180

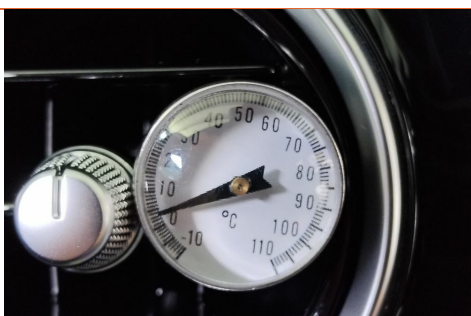
冷氣溫度

冷氣溫度: 4°C

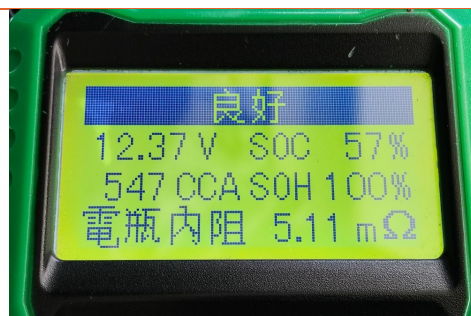
電瓶電壓

電瓶電壓: 12.3V
