## 第三方車輛鑑定報告書

### TSI Vehicle Appraisal Report

報告書序號: 071206250342

品牌/車型: 歐寶 GRANDLAND

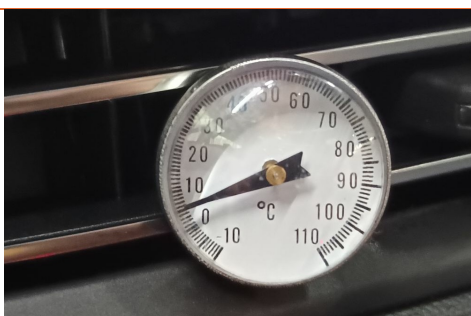
冷氣溫度

冷氣溫度: 5°C

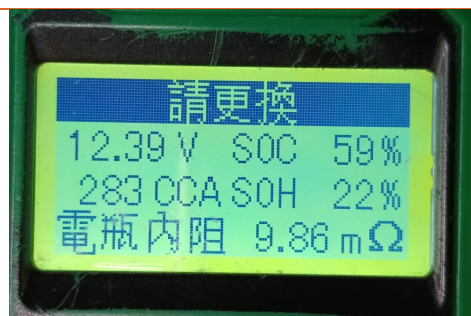
電瓶電壓

電瓶電壓: 12.3V
