## 第三方車輛鑑定報告書

## TSI Vehicle Appraisal Report

報告書序號: 142606259809

品牌/車型: 歐寶 MOKKA

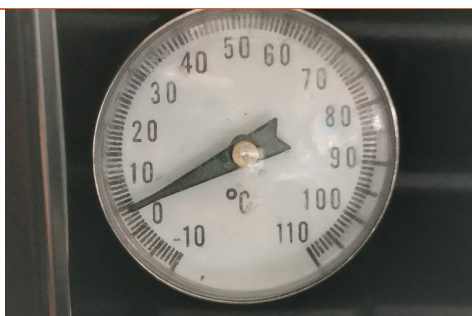
冷氣溫度

冷氣溫度: 4°C

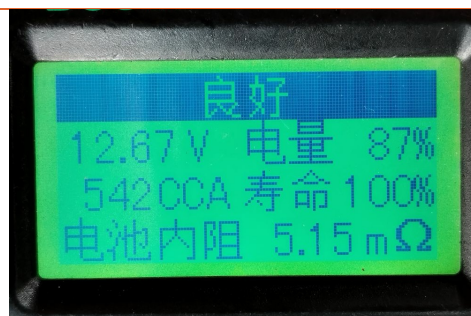
電瓶電壓

電瓶電壓: 12.6V

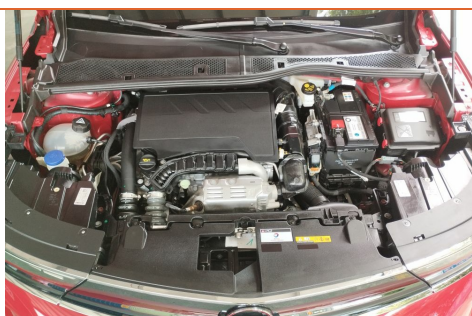
引擎室

引擎機件: 正常
