第三方車輛鑑定報告書

報告書序號: 040307256738

品牌/車型: 保時捷 Macan

車身號碼: WP1ZZZ95ZJLB06738

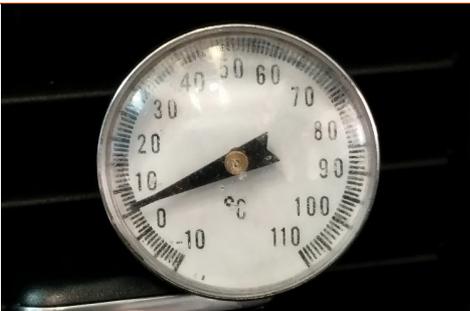
冷氣溫度

冷氣溫度: 6°C

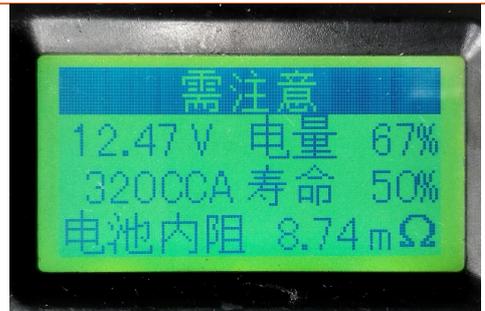
電瓶電壓

電瓶電壓: 12.4V

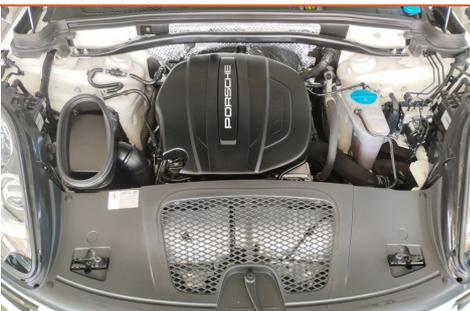
引擎室

引擎機件: 正常
