## 第三方車輛鑑定報告書

## TSI Vehicle Appraisal Report

報告書序號: 100307258816

品牌/車型: 賓士 CLA200

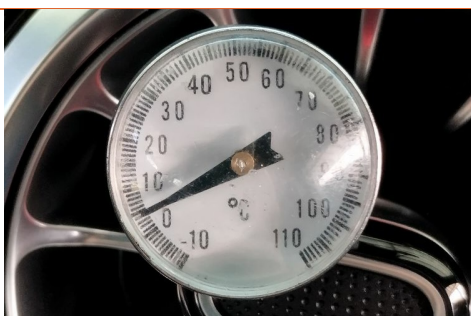
冷氣溫度

冷氣溫度: 4°C

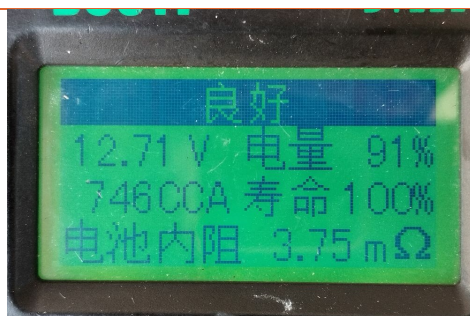
電瓶電壓

電瓶電壓: 12.7V
