## 第三方車輛鑑定報告書

## 高級車鑑定報告書

報告書序號: 351007250365

品牌/車型: 富豪 XC90

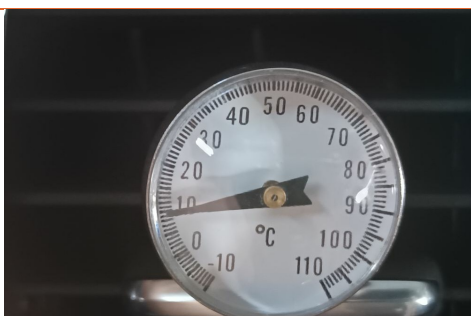
冷氣溫度

冷氣溫度: 10°C

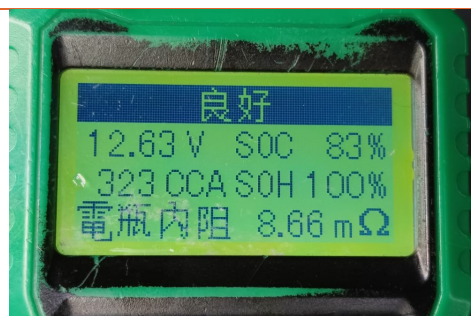
電瓶電壓

電瓶電壓: 12.6V
