## 第三方車輛鑑定報告書

## 高級車鑑定報告書

報告書序號: 311007250336

品牌/車型: 歐寶 GRANDLAND

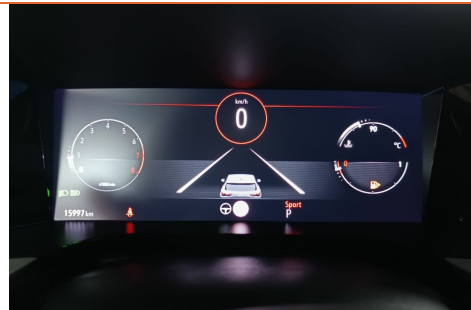
儀表板

儀表里程數: 15997 km

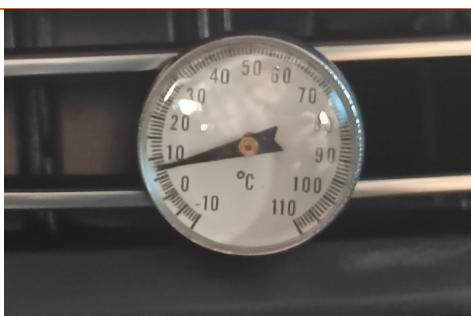
冷氣溫度

冷氣溫度: 8°C

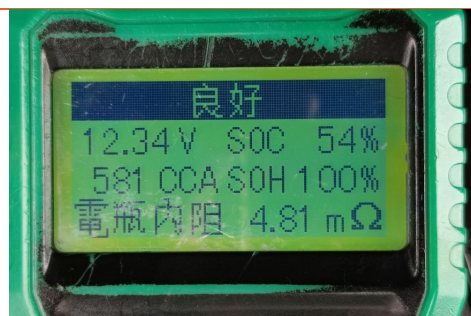
電瓶電壓

電瓶電壓: 12.3V
