## 第三方車輛鑑定報告書

報告書序號: 061707252983

品牌/車型: 賓士 E200

鑑定日期: 2025-07-17

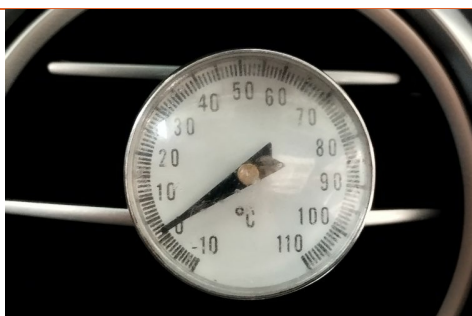
冷氣溫度

冷氣溫度: 1°C

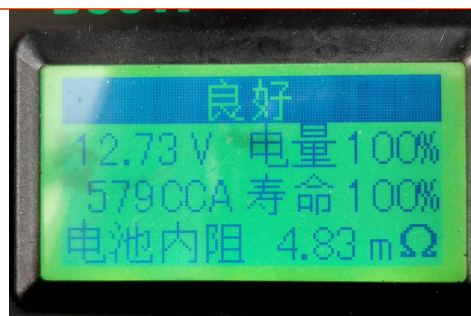
電瓶電壓

電瓶電壓: 12.7V
