## 第三方車輛鑑定報告書

報告書序號: 142407254734

品牌/車型: 富豪 S90 B4

鑑定日期: 2025-07-24

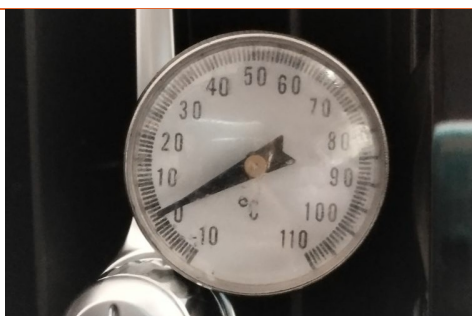
冷氣溫度

冷氣溫度: 3°C

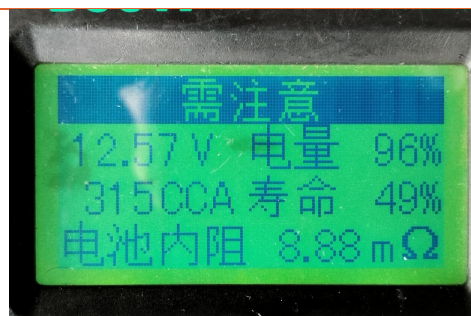
電瓶電壓

電瓶電壓: 12.5V
