## 第三方車輛鑑定報告書

報告書序號: 130708252855

品牌/車型: 寶馬 520d

鑑定日期: 2025-08-07

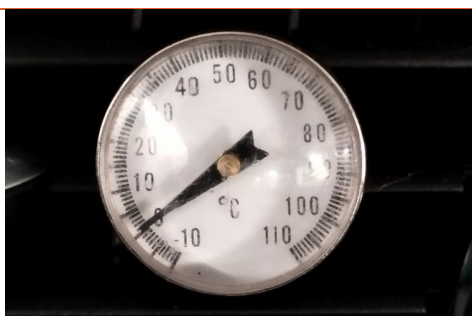
冷氣溫度

冷氣溫度: 1°C

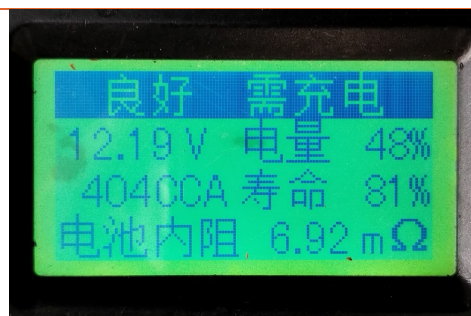
電瓶電壓

電瓶電壓: 12.1V
