## 第三方車輛鑑定報告書

報告書序號: 161809258526

品牌/車型: 賓士 GLE300d

鑑定日期: 2025-09-18

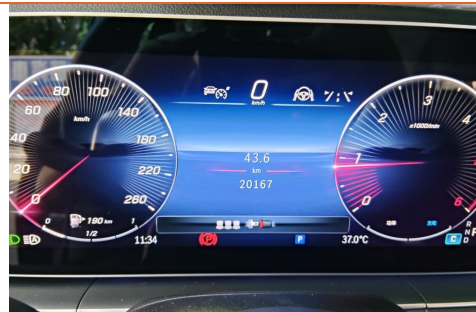
儀表板

儀表里程數: 20167 km

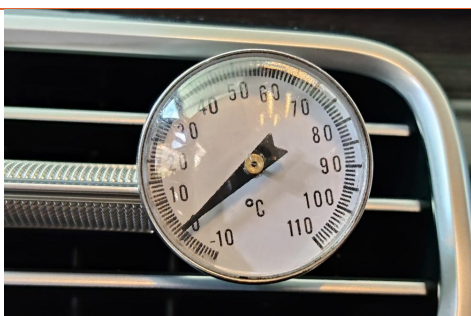
冷氣溫度

冷氣溫度: 2°C

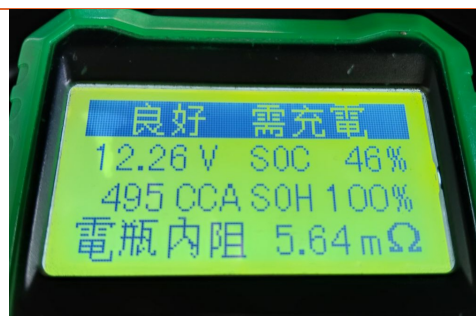
電瓶電壓

電瓶電壓: 12.2V
