## 第三方車輛鑑定報告書

## TSI Vehicle Appraisal Report

報告書序號: 162509250183

品牌/車型: 保時捷 Panamera

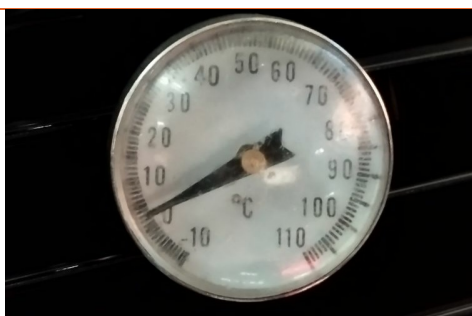
冷氣溫度

冷氣溫度: 3°C

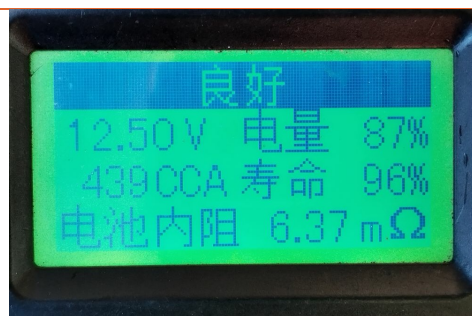
電瓶電壓

電瓶電壓: 12.5V

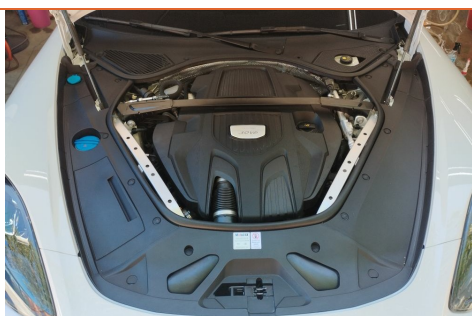
引擎室

引擎機件: 正常
