## 第三方車輛鑑定報告書

## TSI Vehicle Appraisal Report

報告書序號: 102509253852

品牌/車型: 賓士 GLC200

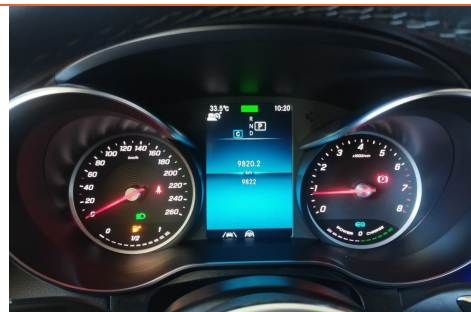
儀表板

儀表里程數: 9822 km

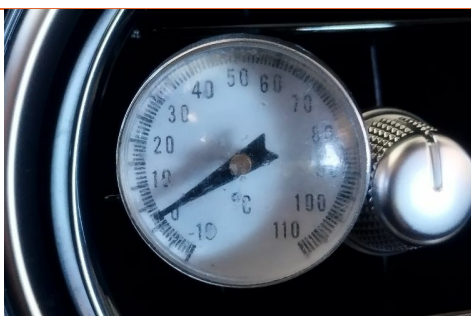
冷氣溫度

冷氣溫度: 2°C

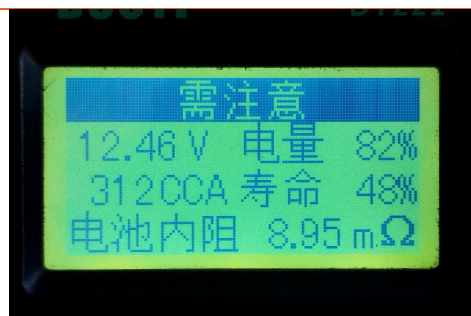
電瓶電壓

電瓶電壓: 12.4V

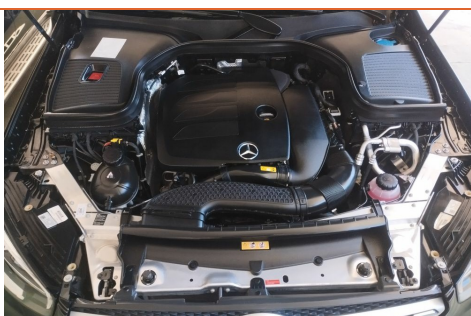
引擎室

引擎機件: 正常
