## 第三方車輛鑑定報告書

## TSI Vehicle Appraisal Report

報告書序號: 050611256305

品牌/車型: 保時捷 Cayenne Diesel

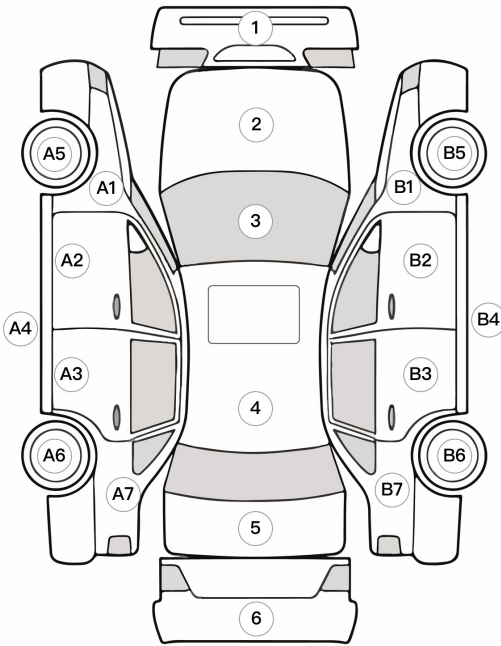
| | A1 左前葉子板<br>烤漆:有 | B1 右前葉子板<br>烤漆:有 |
| | A2 左前門<br>烤漆:有,凹痕:小 | B2 右前門<br>烤漆:有,凹痕:小 |
| | A3 左後門<br>烤漆:有 | B3 右後門<br>烤漆:有,凹痕:小 |
| | A5 左前輪胎/左前輪框<br>胎紋深度:9/刮傷:小 | B5 右前輪胎/右前輪框<br>胎紋深度:9/刮傷:小 |
| | A7 左後葉子板<br>烤漆:有 | B7 右後葉子板<br>烤漆:有,凹痕:小 |
| | 1 前保桿<br>飛石痕:小 | 4 車頂 |
| | 3 前擋風玻璃<br>飛石痕:小 | 6 後保桿 |
| 外觀損傷大小說明<br>微: 不滿一指大小的程度<br>小: 不滿一手掌大小的程度<br>中: 不滿兩手掌大小的程度<br>大: 兩手掌大小以上的程度 | 其他說明:<br>【註記】左A柱上緣烤漆。右A柱上緣烤漆。 | |

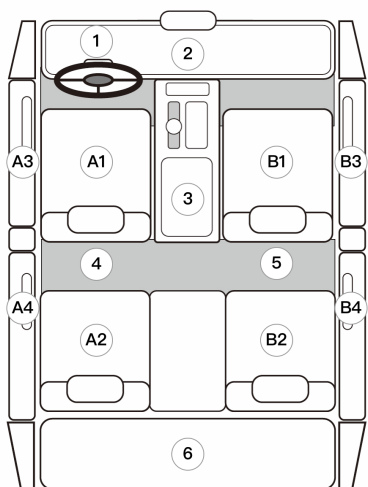
| A1 左前座<br>磨損:小 | B1 右前座 |

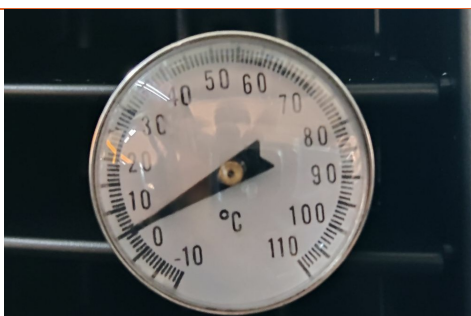
冷氣溫度

冷氣溫度: 5°C

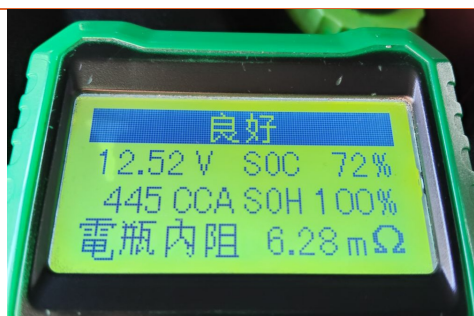
電瓶電壓

電瓶電壓: 12.5V
