## 第三方車輛鑑定報告書

## 高級車鑑定報告書

報告書序號: 202407255192

品牌/車型: 富豪 XC90 B5

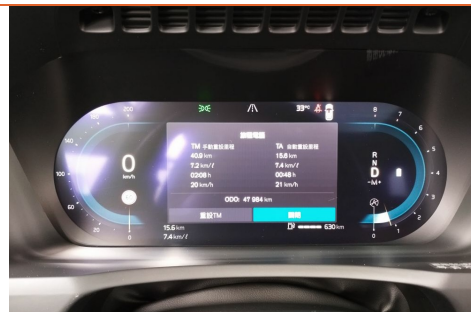
儀表板

儀表里程數: 47984 km

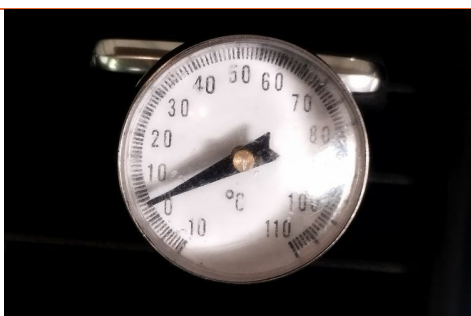
冷氣溫度

冷氣溫度: 4°C

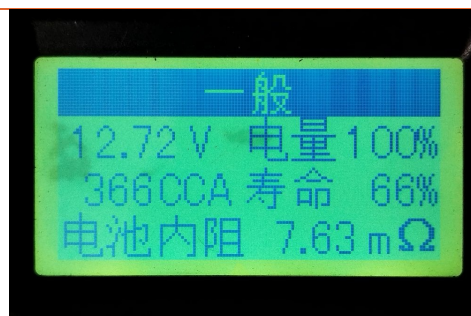
電瓶電壓

電瓶電壓: 12.7V
